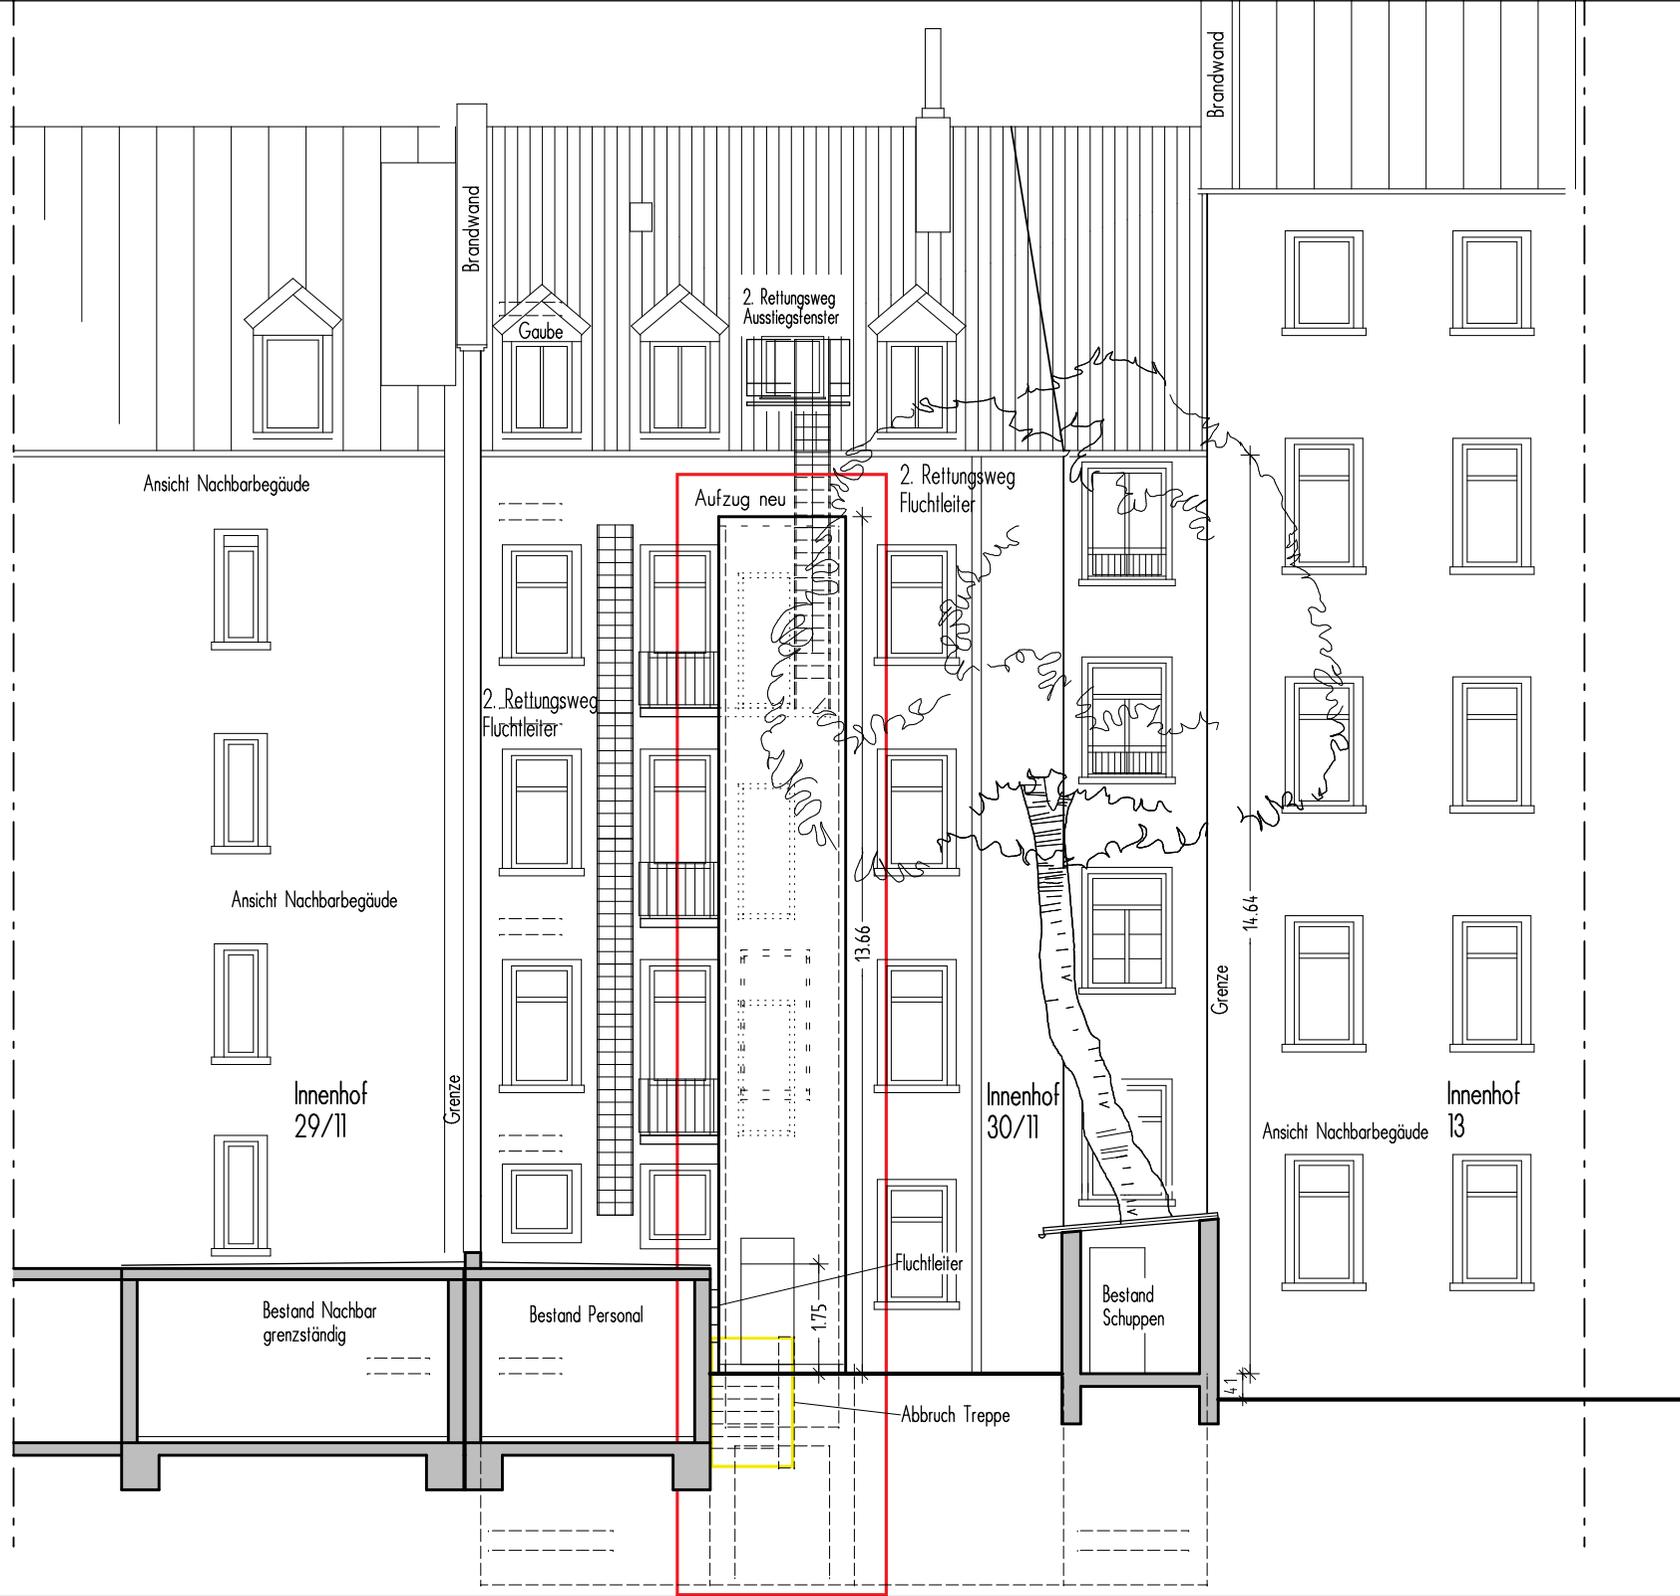
Brandwand

2. Rettungsweg Fluchtleiter

Aufzug neu

Abbruch Treppe

2. Rettungsweg Ausstiegfenster
